Ўзбекистон Республикаси Президенти ҳузуридаги  
Давлат бошқаруви академияси,

**Дефектный акт.**

**1. Лифт № 1.**

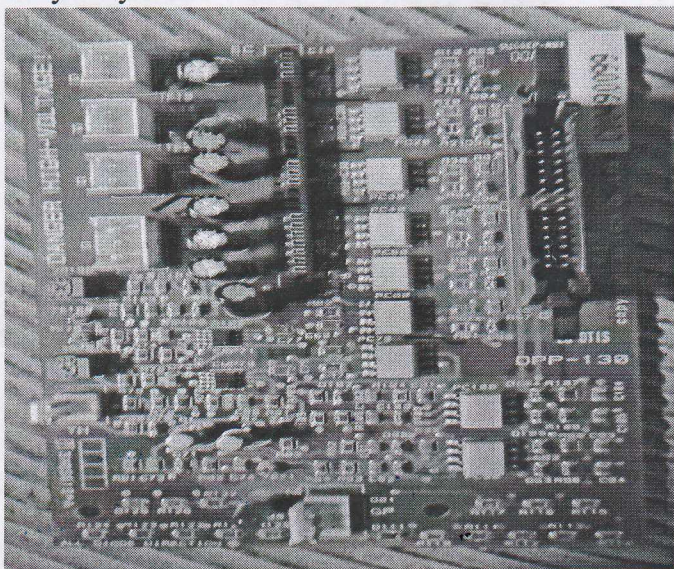
1. Отсутствует плата DPP-130/131.

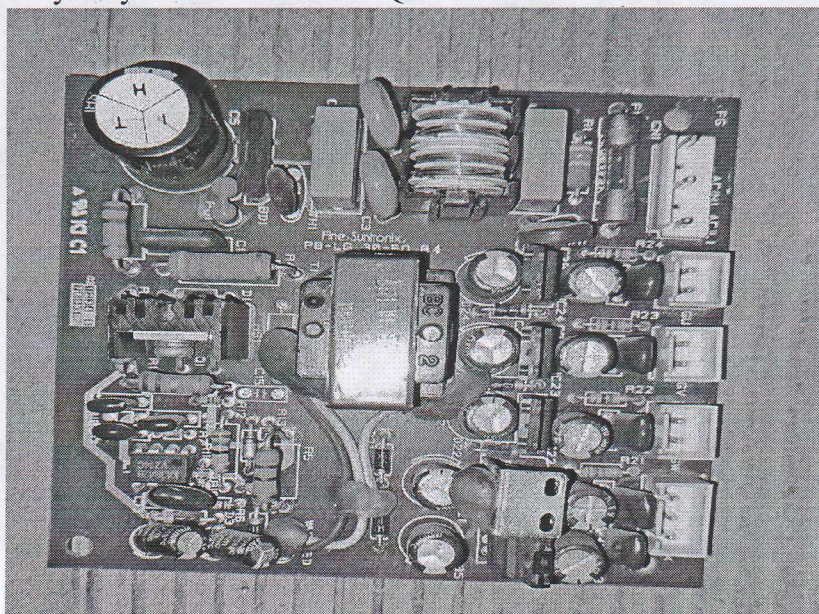
2. Отсутствует плата PB LG 30EQR4.

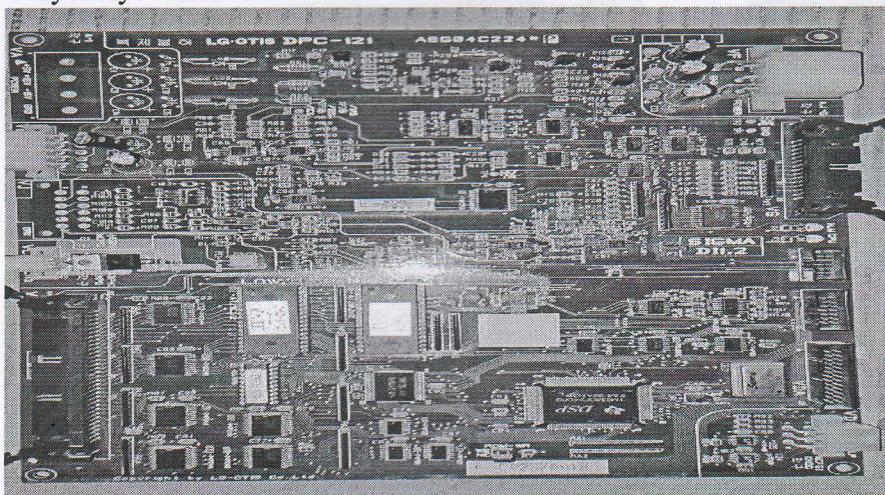
6. Отсутствует плата DPC-121

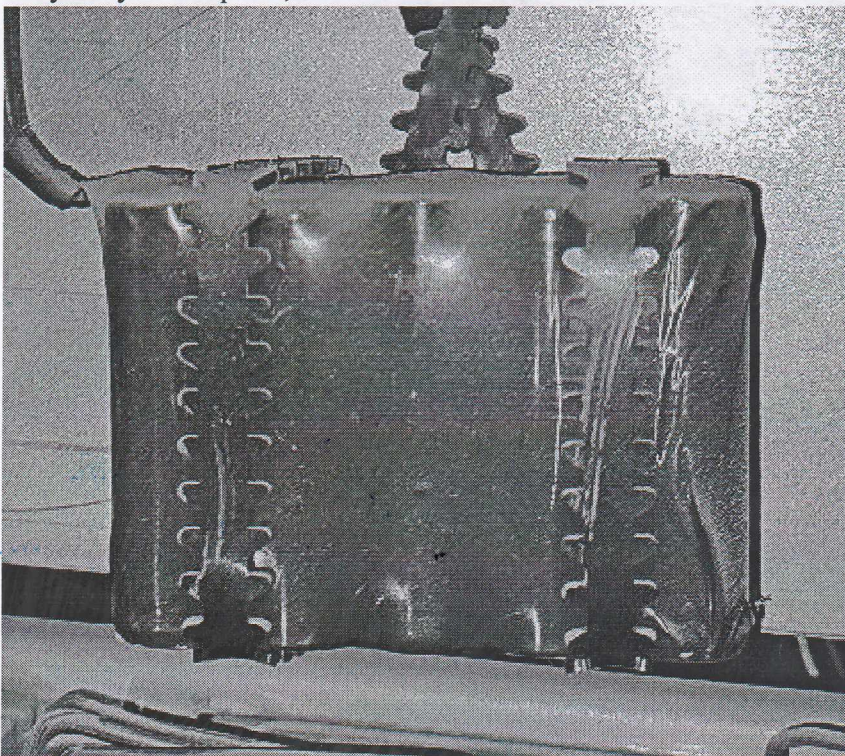
7. Отсутствует батарея 3,6 В

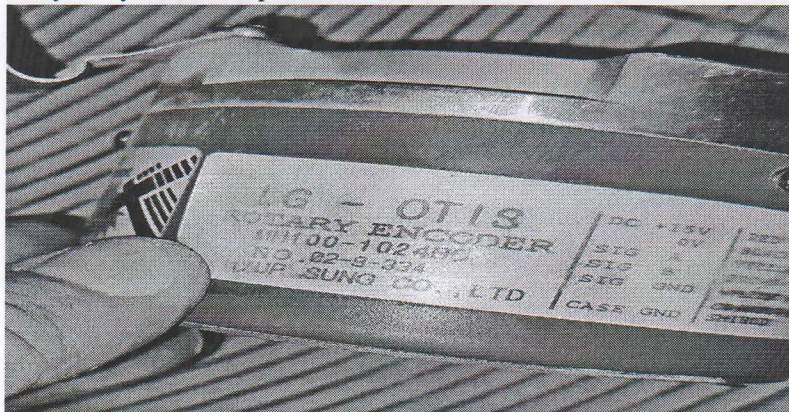
8. Отсутствует инкодер LG OTIS

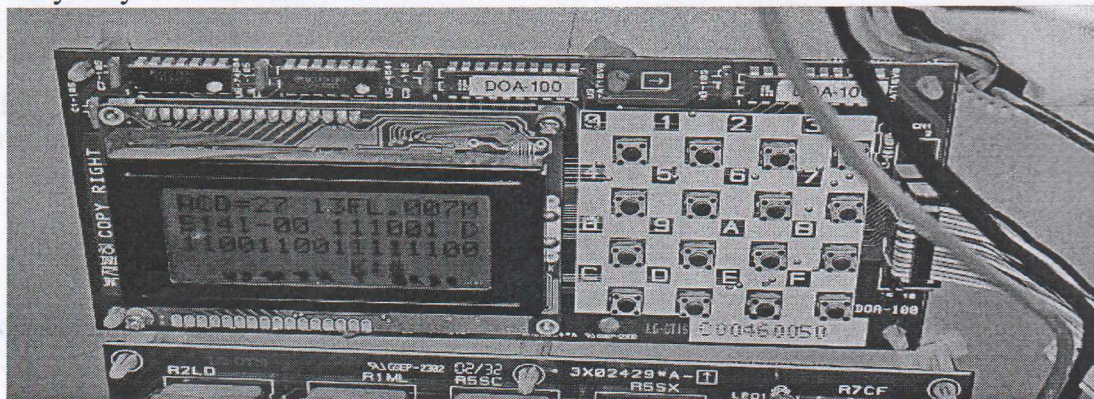
3. Отсутствует плата DOA 100

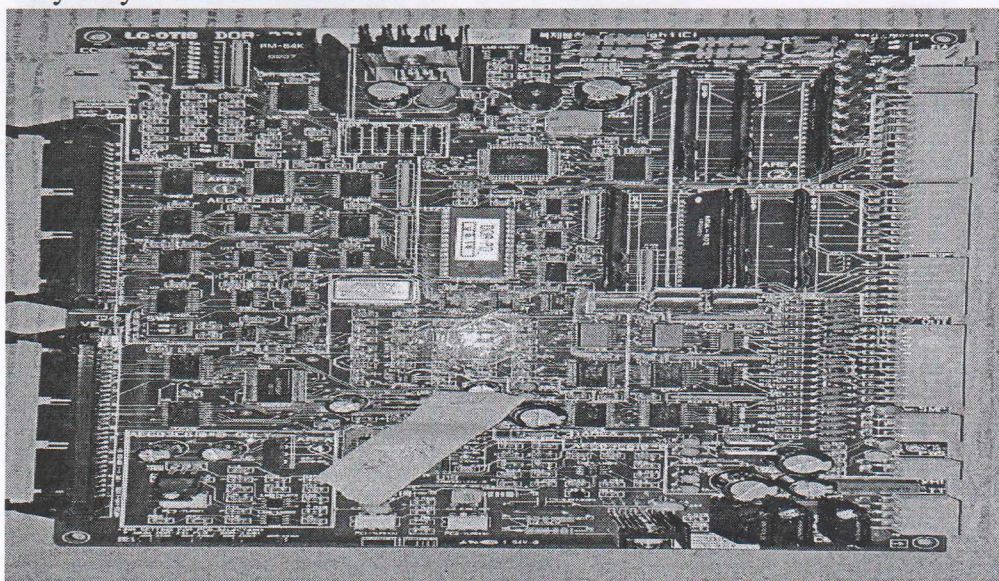
4. Отсутствует плата DOR-230/231

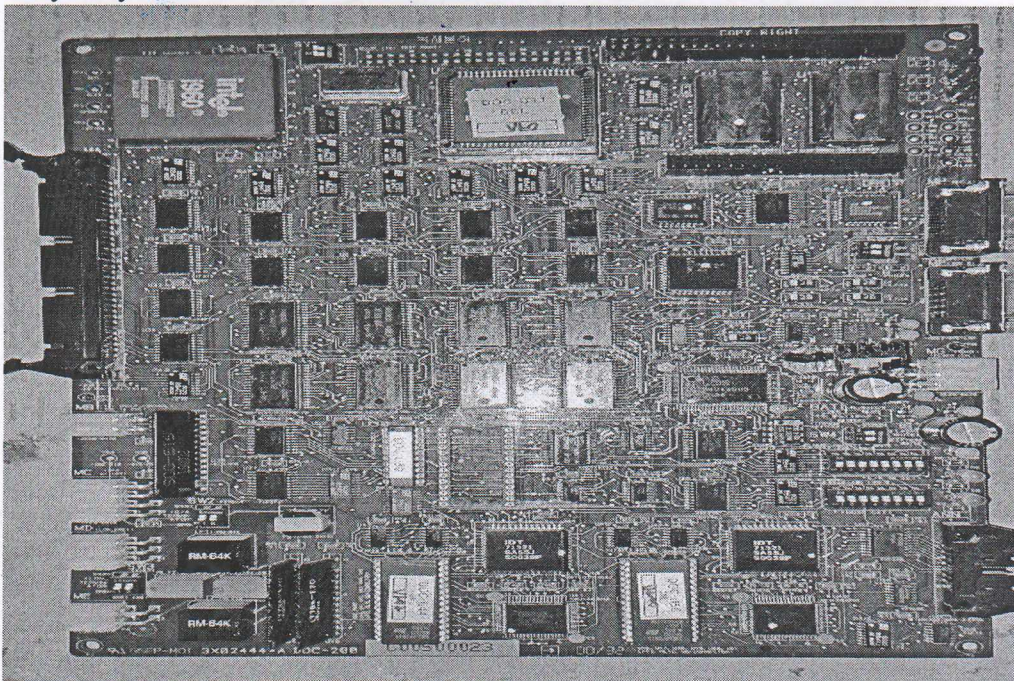
5. Отсутствует плата DOC-200/211

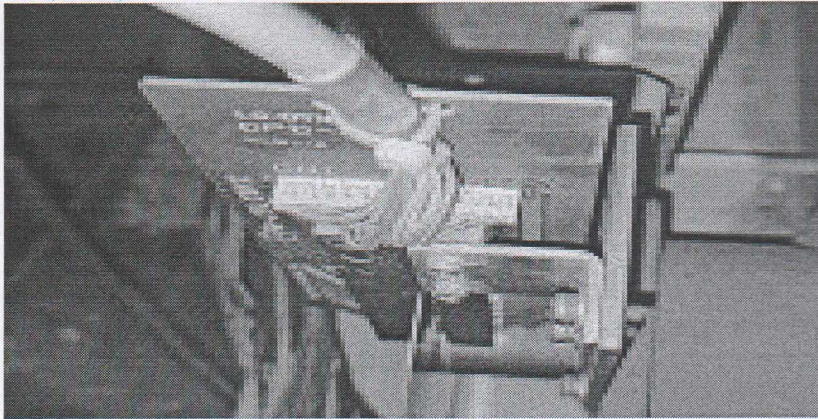
9. Отсутствует плата инкодерная дверная

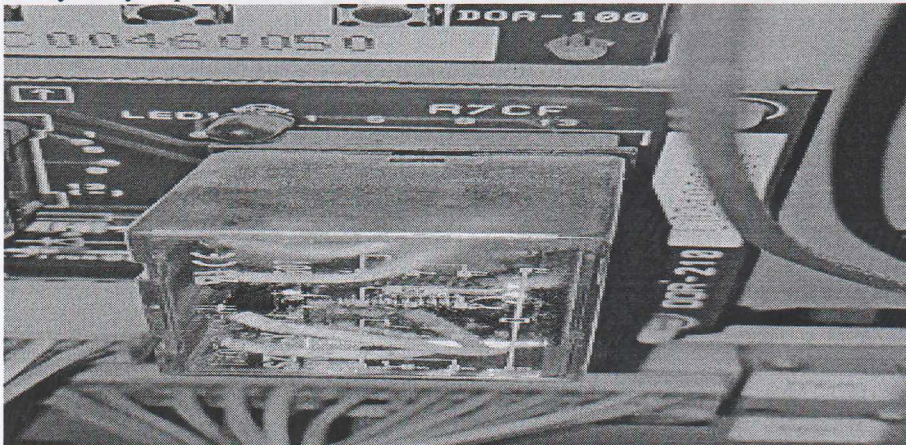
10. Отсутствует реле R7CF

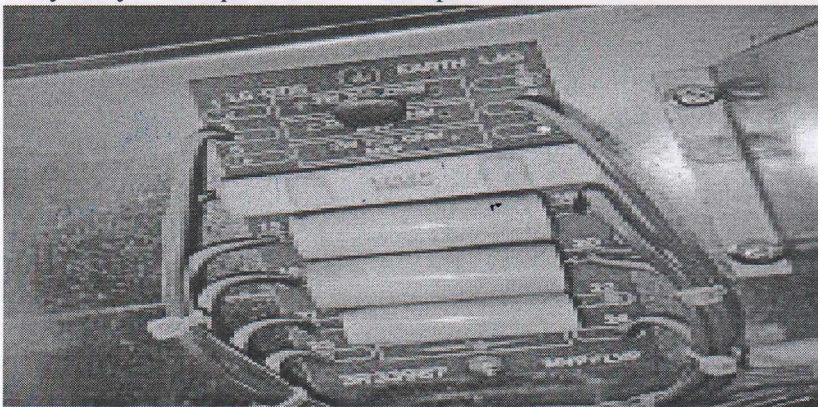
11. Отсутствует батарея на кабине лифта

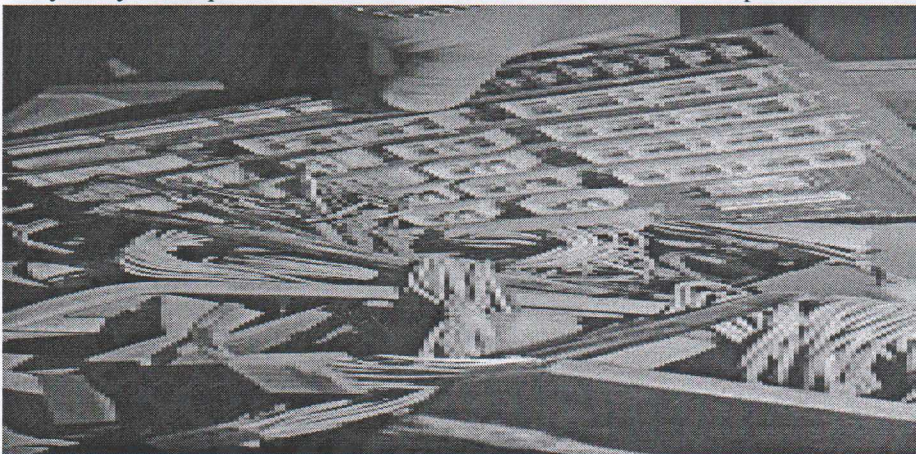
12. Отсутствует дверная силовая плата DCC-210 на кабине лифта

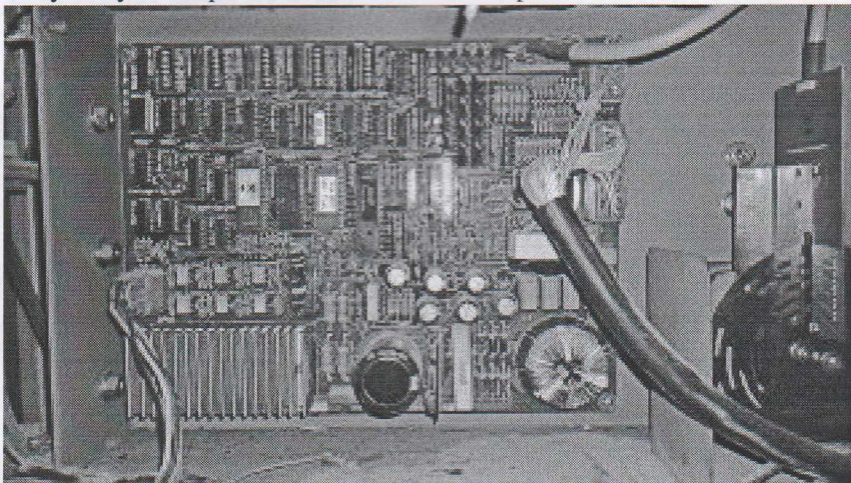
13. Отсутствует дверная плата на кабине лифта

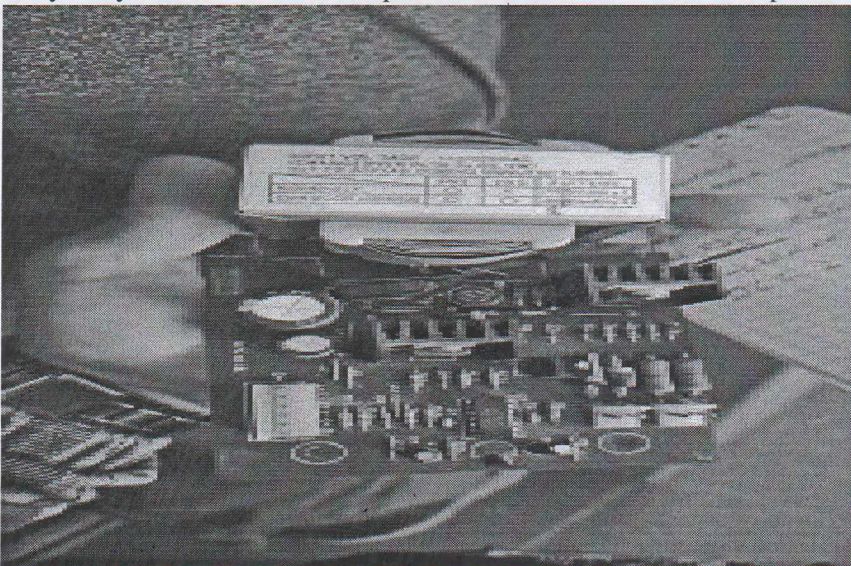
14. Отсутствует блок питания дверного механизма на кабине лифта

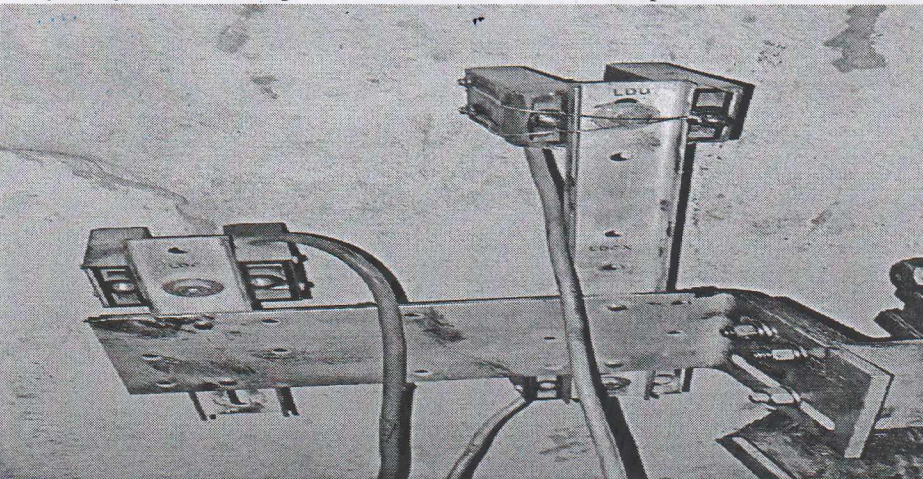
15. Отсутствуют 3 «П» образных датчика на кабине лифта

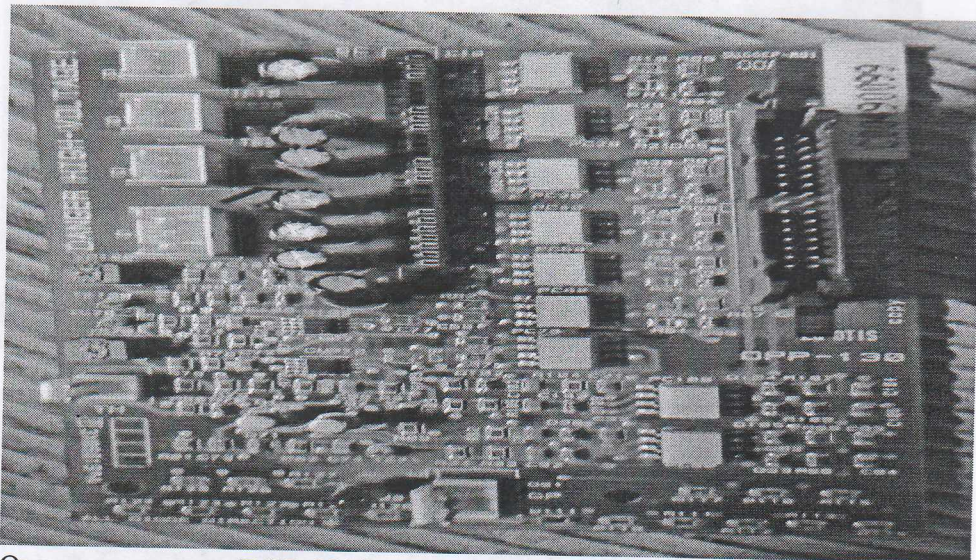
1. Отсутствует плата DPP-130/131.

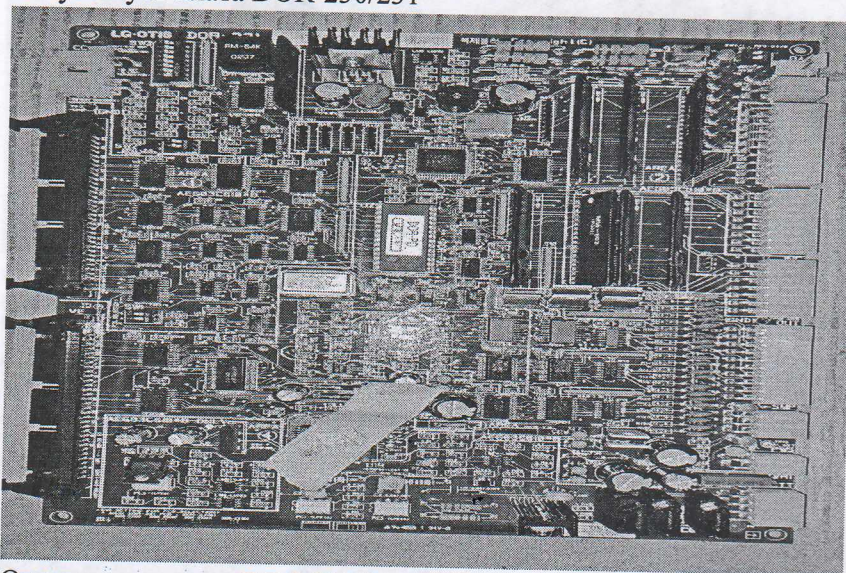
2. Отсутствует плата DOR-230/231

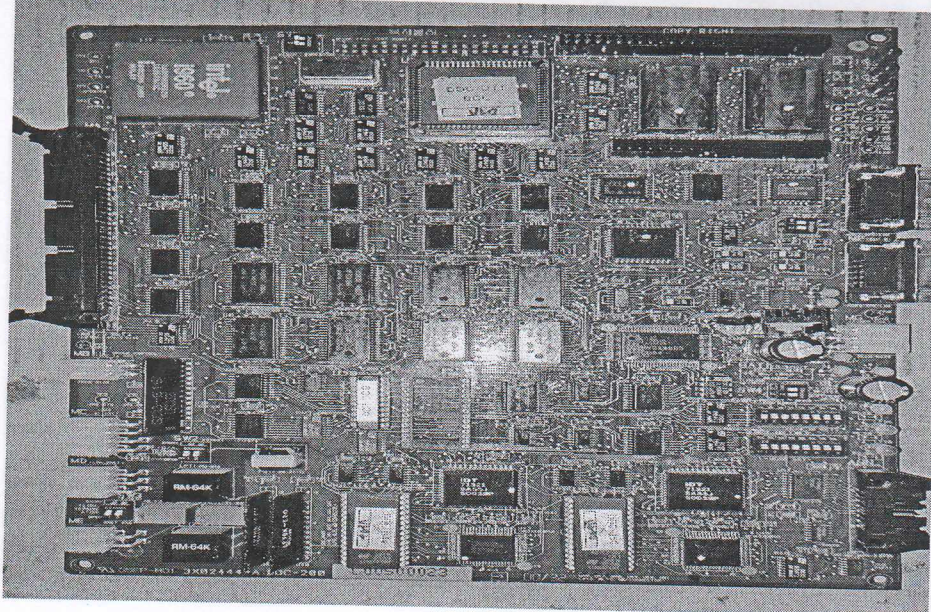
3. Отсутствует плата DOC-200/211

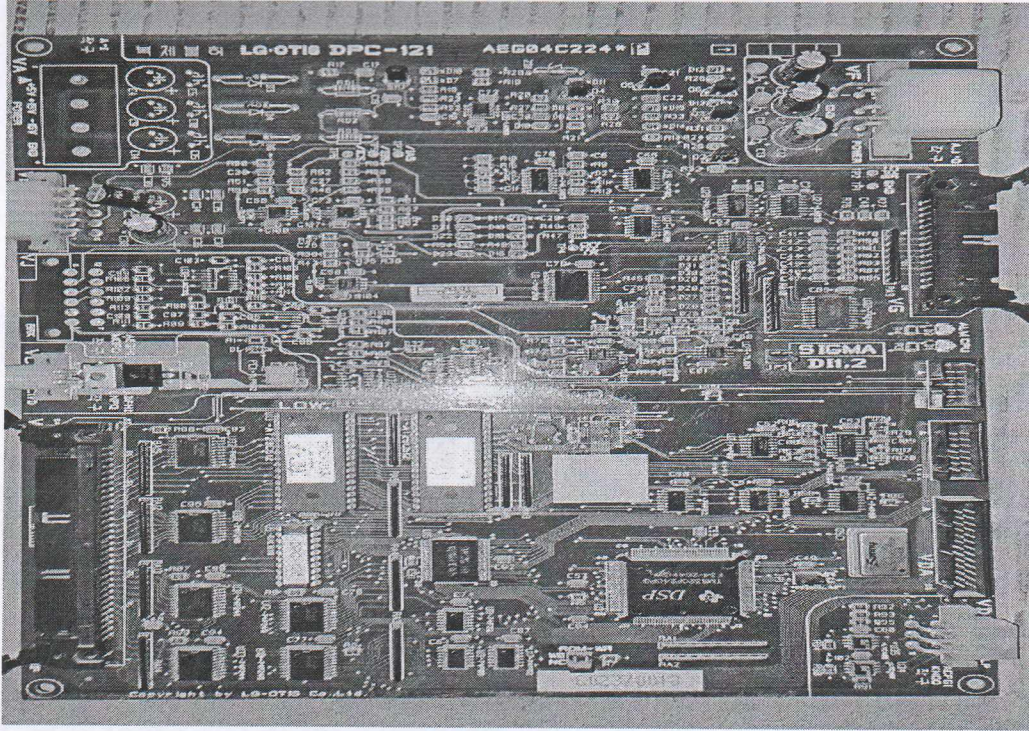
4. Отсутствует плата DPC-121

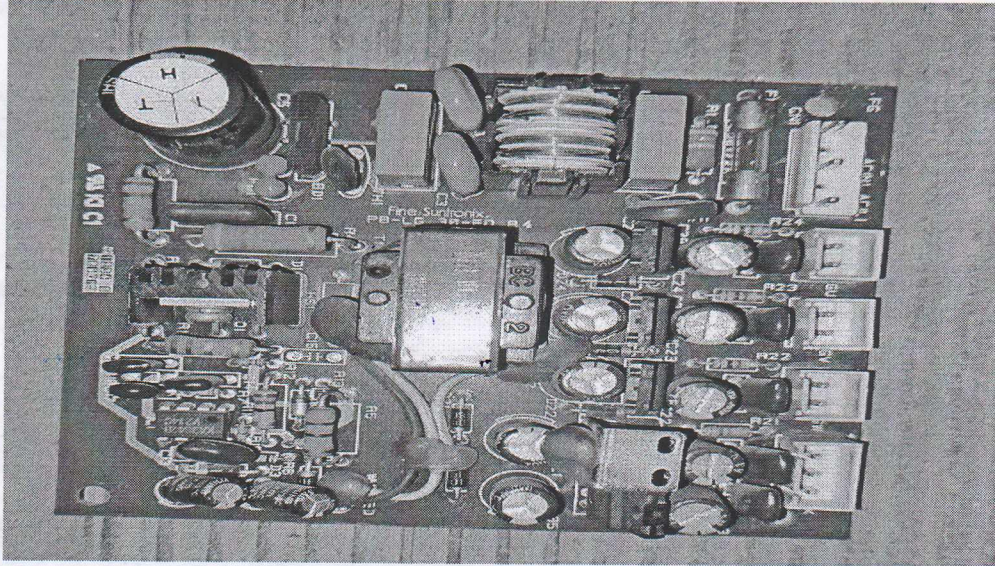
5. Отсутствует плата PB LG 30EQR4.

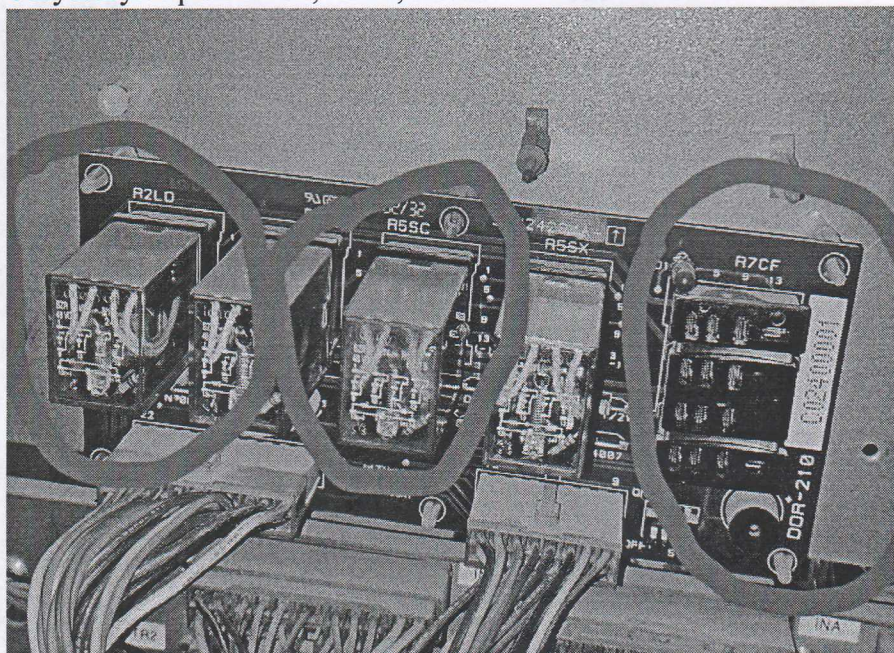
6. Отсутствуют реле R7CF, R5SC, R2LD.

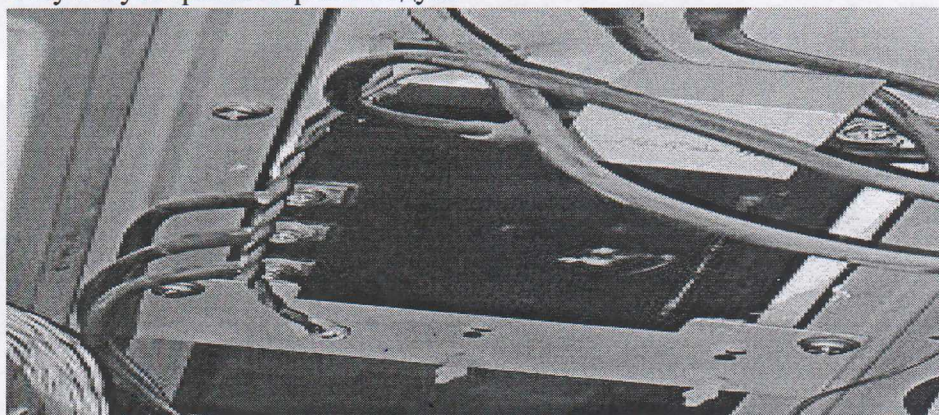
7. Отсутствует транзисторный модуль

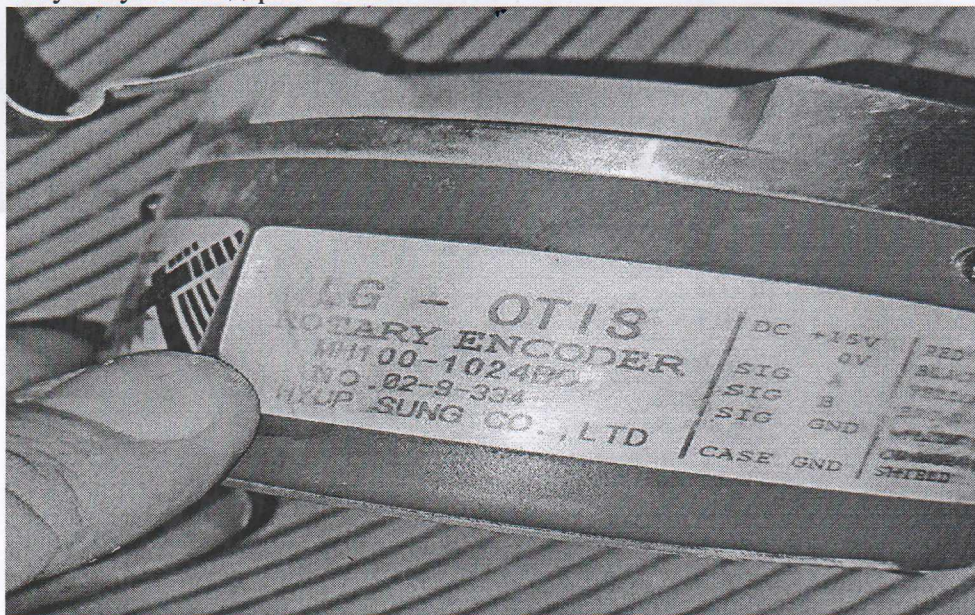
8. Отсутствует инкодер LG OTIS

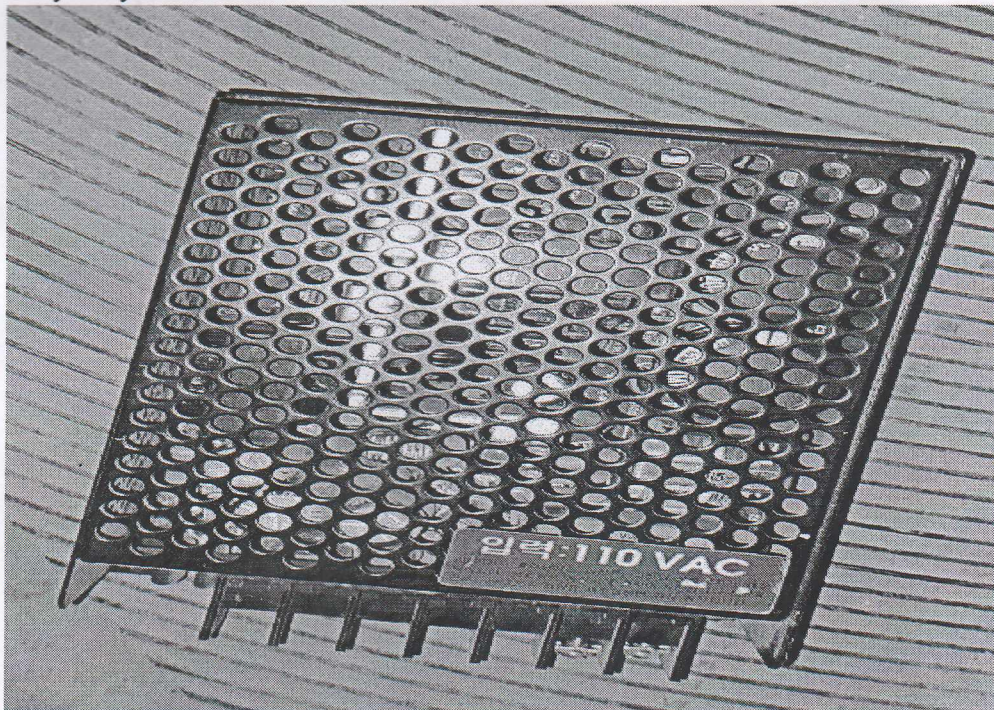
9. Отсутствует блок питания 110В

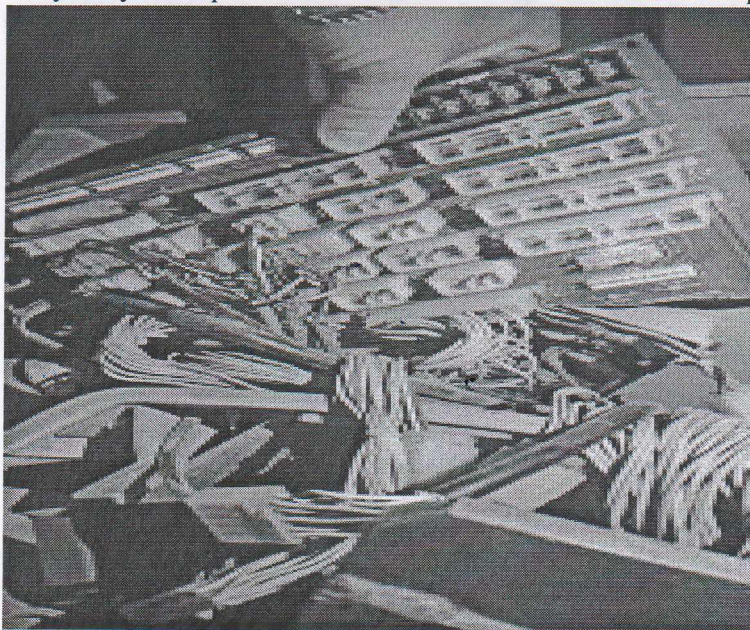
10. Отсутствует дверная силовая плата DCC-210 на кабине лифта

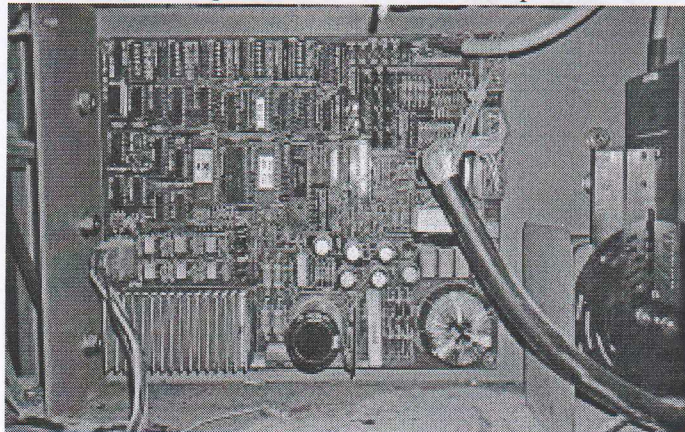
11. Отсутствует дверная плата на кабине лифта

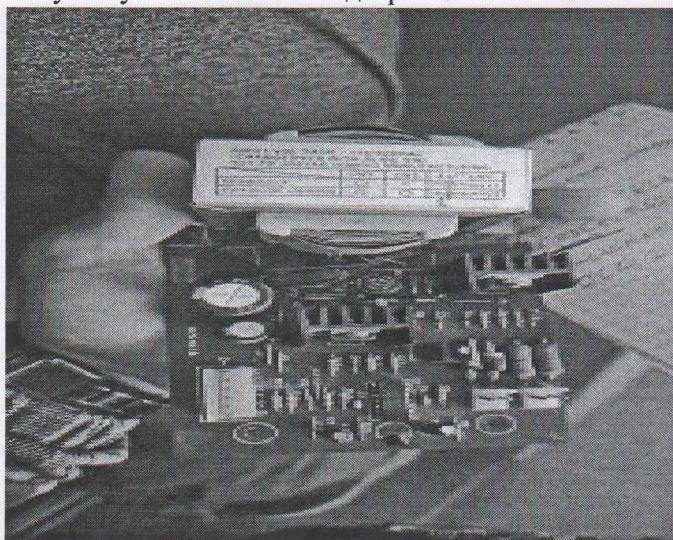
12. Отсутствует блок питания дверного механизма на кабине лифта

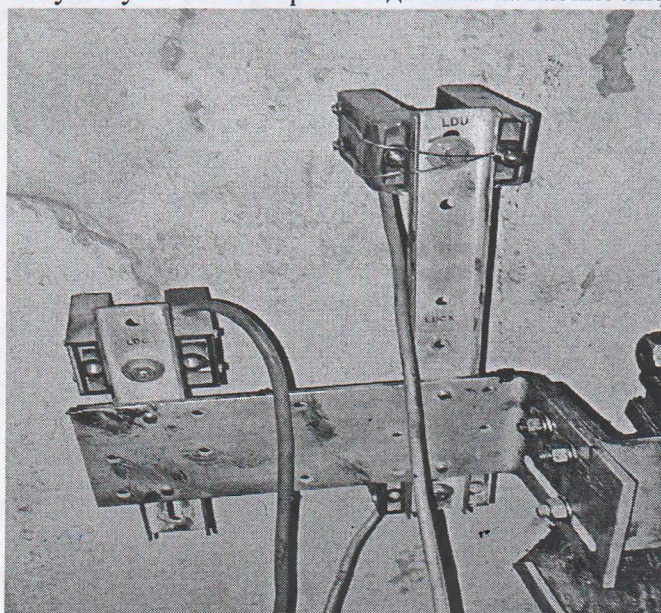
13. Отсутствуют 3 «П» образных датчика на кабине лифта
